1. Case I: Plattformen Alexander L. Kielland's havari

1.1 Bakgrunn

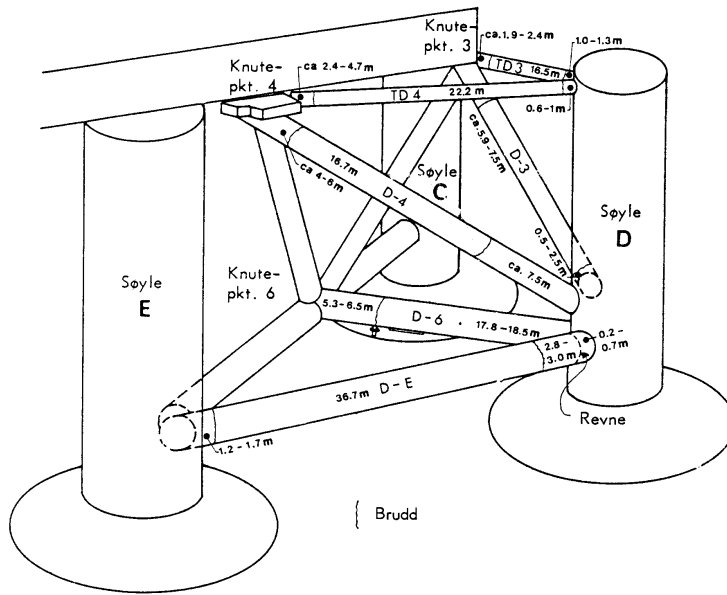
Senere undersøkelser tyder på at havariet begynte med et utmattingsbrudd i horisontalstaget D6, mellom søyle D og knutepunkt 6, se Figur 1-1. Med brudd i dette ble påkjenningen i de gjenværende stagen som forbandt søylen til plattformen meget høy. Etter kort tid oppstod brudd i disse stagen som følge av overbelastning, og søyle D ble revet løs fra plattformen.

Figur 1-1 Bruddsnittenes beliggenhet på stagene knyttet til søyle D.

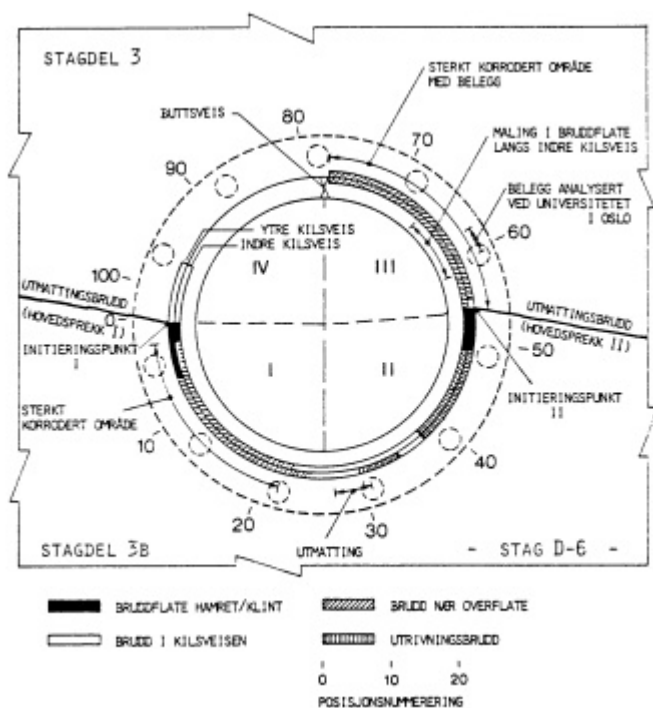
Bruddflateundersøkelsen av de ulike stagdelene viste at bruddet i stag D6 hadde skjedd ved utmatting, hvor to utmattingssprekker var initiert fra kilsveiser mellom staget og hydrofonrørstussen. Kilsveisene som fester hydrofonrørstussen til stagrøret, var oppsprukket i mer enn 3/4 av omkretsen samtidig som deler av de gjenstående kilsveisene hadde markerte sprekke-dannelser, Figur 1-3.

Undersøkelser av hydrofonrørstussen etter havariet tydet på at deler av bruddflatene rundt rørstussen må være betydelig eldre enn de andre bruddflatene. I disse områdene var både bruddflatene og partiet mellom kilsveisene dekket av et rustliknende belegg med korrosjonsprodukter tilsvarende fri korrosjon i ¾ år. Ettersom flaten også har vært under katodisk vern (påtrykt strøm), er det klart at belegget er bygget opp under vesentlig lengre tid, sannsynligvis flere år. Denne antagelsen er også bekreftet gjennom den metallografiske undersøkelse ved at det er påvist rester av malingsbelegg på deler av kilsveisens bruddflate (posisjon 58-66 i Figur 1-3). Malingen som er påvist både på bruddflaten og på stag D6 over et 70 mm langt område, innebærer at det må ha oppstått sprekker av minst denne lengde før malingen ble påført.

I samme figur kan vi se at noen områder av bruddflaten viser tegn på utrivningsbrudd. Disse skadene har høyst sannsynlig oppstått under sveisingen eller kort tid etter. Slike sprekker henger sammen med de dårlige egenskapene i tykkelsesretningen i rørstussmaterialet som tidligere er beskrevet.

Figur 1-3 Bruddflatemønster med posisjonsangivelse. Hydrofonrørstuss - stag D6.

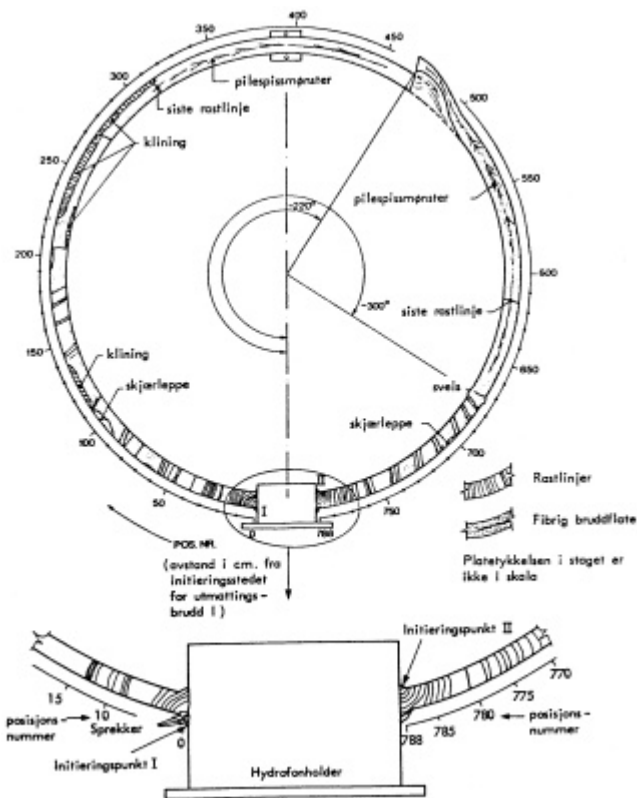
Utmattingsbruddet viser to klare initieringspunkter, et ved den ytre kilsveisen til hydrofonrørstussen (I) og det andre ved den indre sveisen (II), se Figur 1-4.

Ut fra begge initieringspunktene I og II tyder rastlinjemøsteret på at sprekkveksten foregikk ved ren utmattning opp til en avstand av 50-100 mm. Ved denne avstanden begynner det å opptre bånd med grovere, mer fibrig overflate. Det tyder på at sprekken har begynt å bevege seg sprangvis i små ustabile brudd. Ved sprekk lengder på 200-300 mm fra hydrofonholderen blir de grovere områdene større og mer tydelige, noe som indikerer at sprekkveksten har vært hurtig fra nå av. Ved ca. 500 mm sprekk lengde begynner de første tegn på skjærlepper å opptre. De siste rastlinjene opptrer ved ca. 3120 mm og 1730 mm fra hhv. punkt I og II. Restbruddet utgjør altså ca. 1/3 av omkretsen.

I restbruddsonen finnes det tegn til pilespiss- eller fiskebensmønster. I dette området går kontraksjonen opp til 18 %. Flyting inntraff over hele tverrsnittet i restbruddsonen, dvs at restbruddet var duktilt.

Figur 1-4 Skisse av bruddflaten på stag D6 sett mot D-søylen.

Det er derfor sannsynlig at situasjonen ved hydrofonnrøret etter relativt kort operasjonstid tilsvarte tilfelle 3) med brudd i kvadrant I og II.
